Pesticidfri vejdrift - Forsøg med cykelstikanter

Palle Kristoffersen & Søren Ugilt Larsen

Arbejdsrapport Skov & Landskab nr. 16-2005

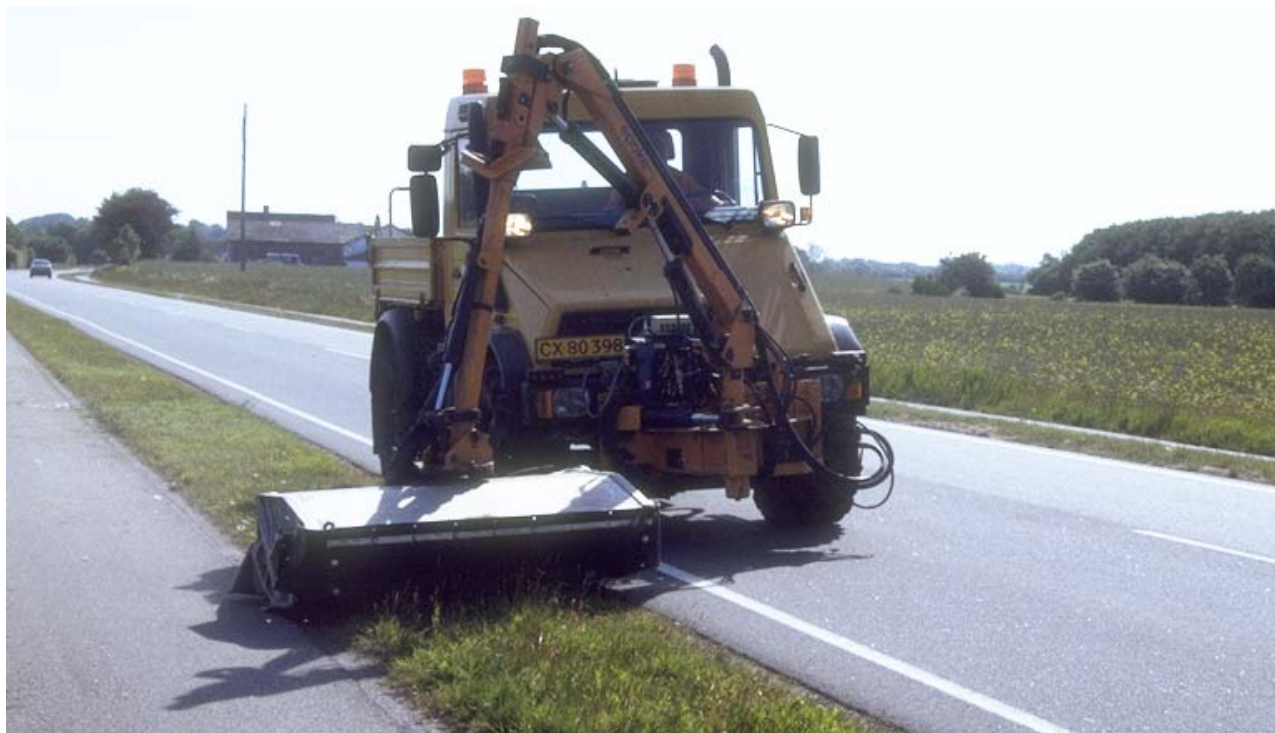
Figur 4. Klipping af skillerabat udføres fra kørebanen.

Rabatterne slås forår og efterår med slagleklipper monteret som armklipper på en Unimog. Skillerabatten mellem vejbane og cykelsti klippes fra kørebansesiden (figur 4), og bagkanten af cykelstien klippes ved, at der køres med det ene hjulsæt på cykelstien og det andet i skillerabatten (figur 5).

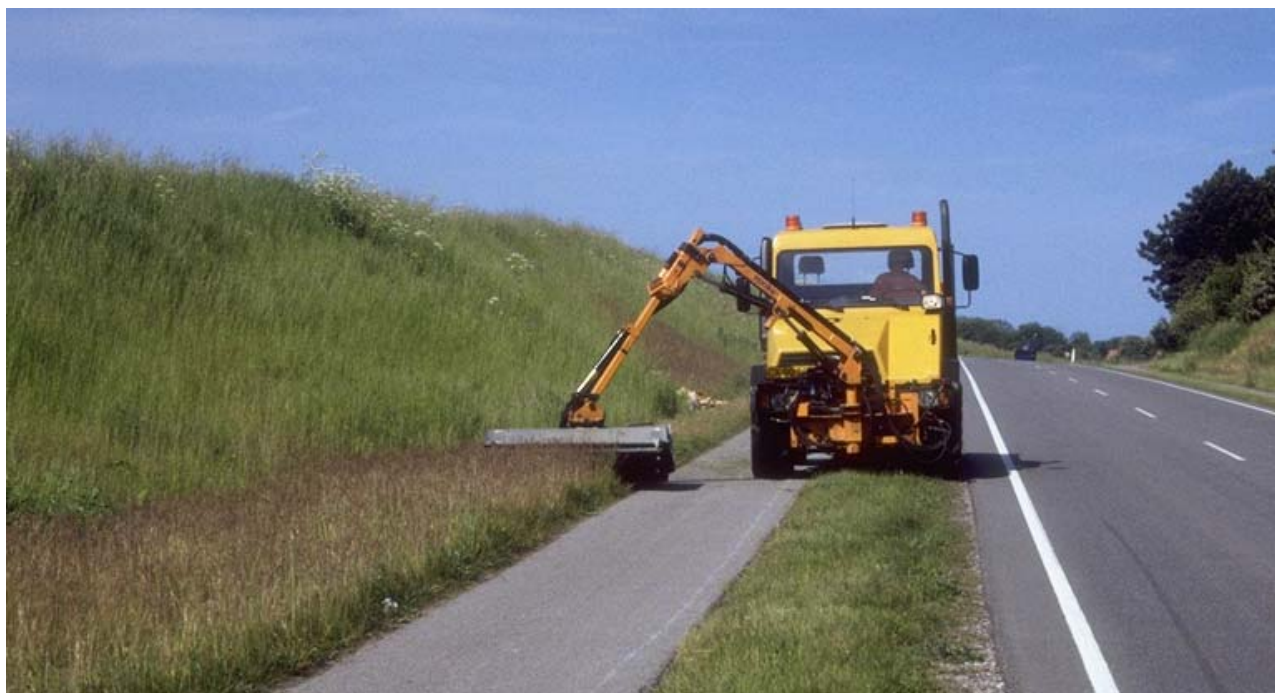
Figur 5. Bagkanten slås ved at der køres på skillerabat og cykelsti.

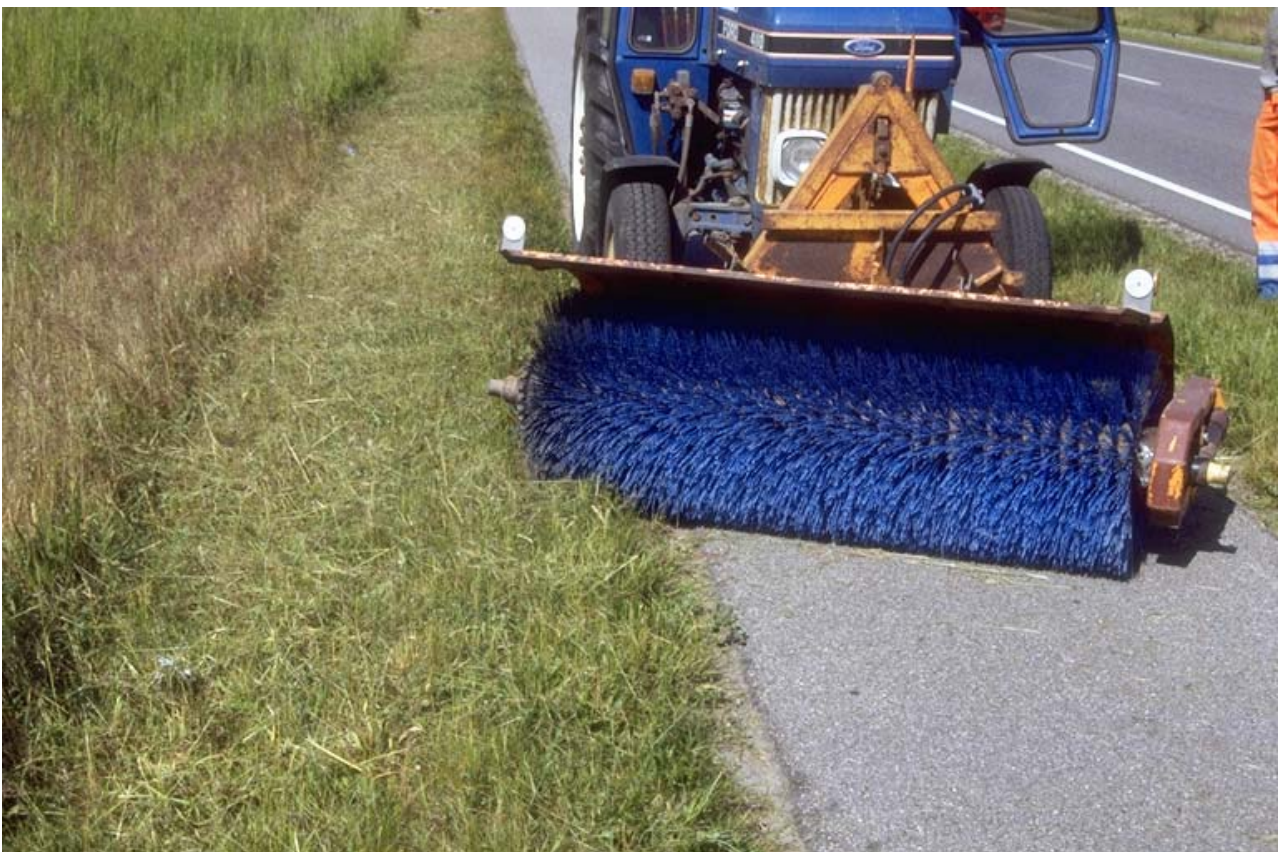
Figur 6. Fejning er blevet udført med almindelig traktorkost, hver anden uge gennem vækstsæsonen her umiddelbart efter udført græsslåning. Bag traktoren ses kanten, hvortil fejningen går. Bemærk hvordan smalsporstraktorens hjul kører langt ude på kanterne af asfaltbelægningen.

Der blev foretaget fejning efter 2 forskellige principper. Ved den ene foretoges fejning med traktorkost på cykelstibelægningen. Ved den anden blev der ligeledes med traktorkost fejlet 20 cm ud i den græsbevoksede rabat.

For begge principper gælder, at de blev udført hver anden uge efter normal praksis og altid umiddelbart efter græsslåning. Det vil sige, at der i løbet af forsøgsperioden fra maj t.o.m. oktober er udført 12 fejninger.

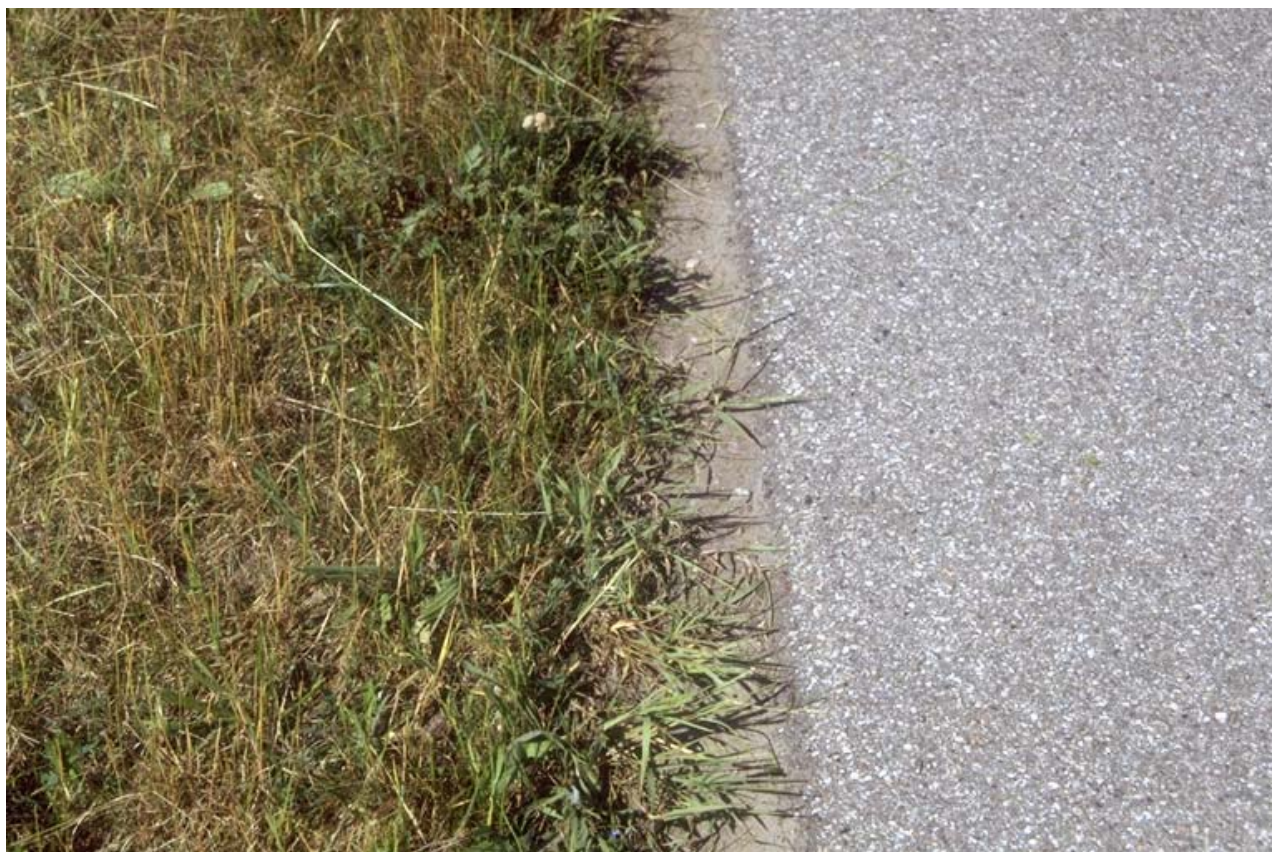
Figur 7. Nærbillede efter fejning af græsrabatten.

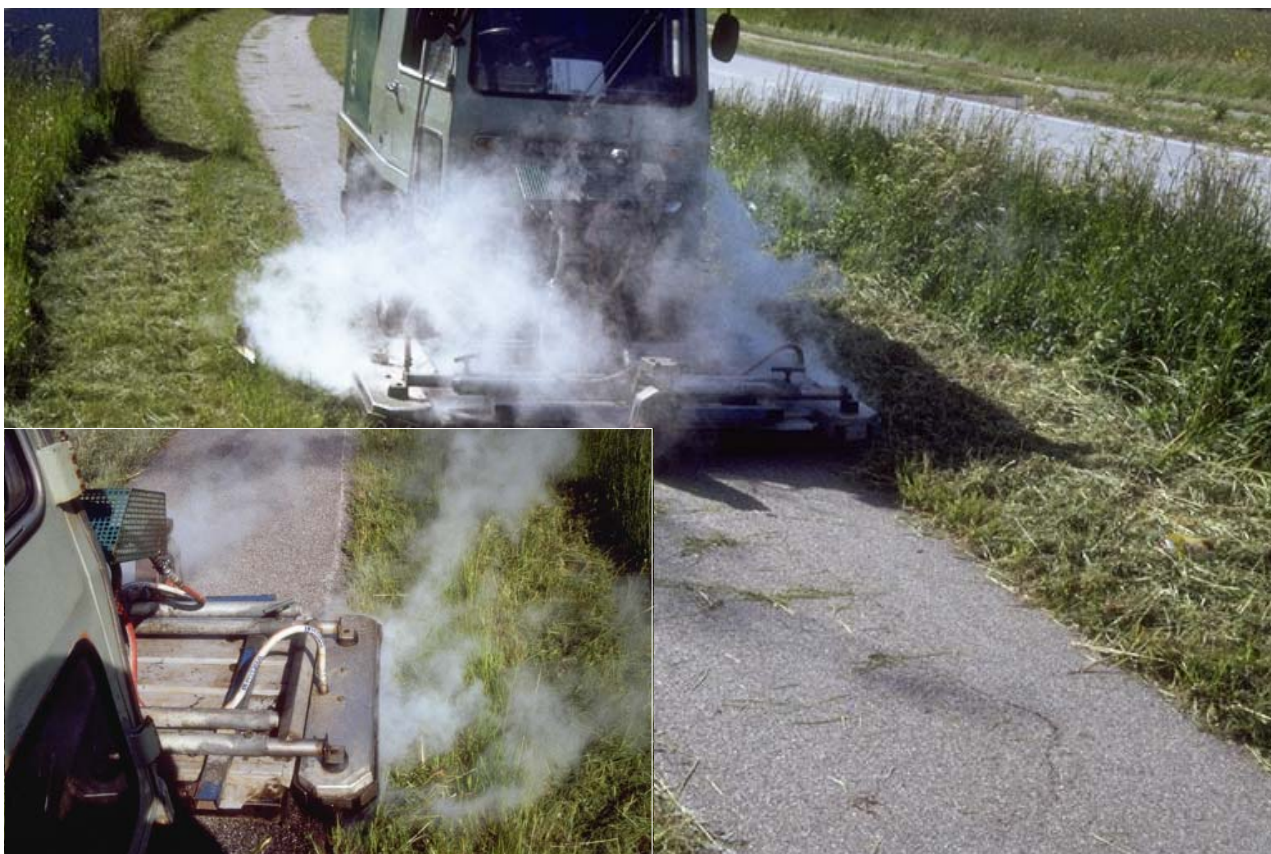
Figur 8. Billede fra 2. juni af dampbehandling af begge sider på en gang. Det afklippede græs på cykelsti-belægningen, skyldes, at der ved denne ene fejning havde været anvendt en forkert kost, der smed græsset ind over kosten. Det havde ikke betydning for renfejningen i selve rabatten.

Dampbehandlingen er udført af Hedeselskabet, med en selvkørende dampmaskine fra WR-Damp. Behandlingen er udført med 25 cm brede sideskærme, der muliggør behandling af begge cykelstikanter på en gang.

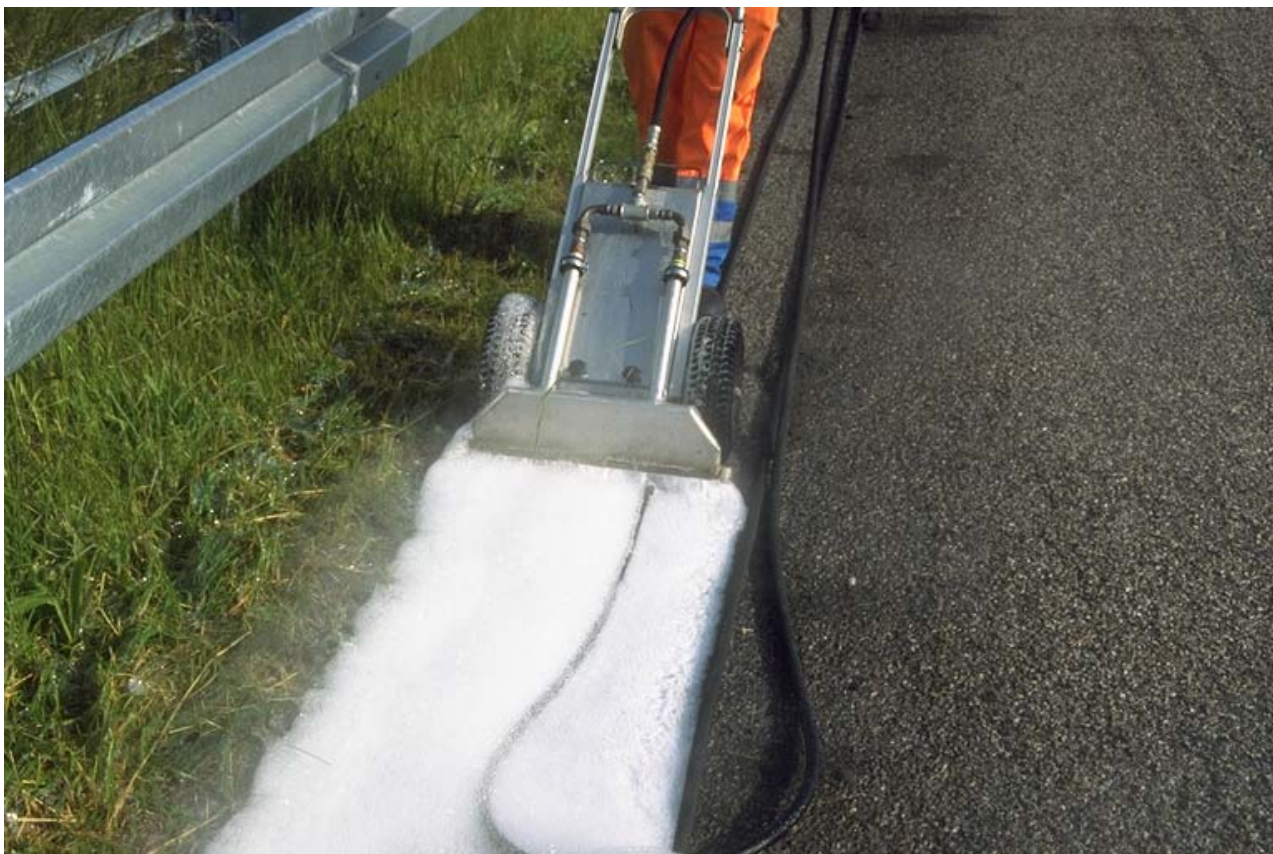
Figur 9. Hedvand udlagt med "sækkevognsmodellen" i 50 cm bredde. Eksemplet er fra behandling af nødsporskanter. Det er samme situation ved cykelstikanterne.

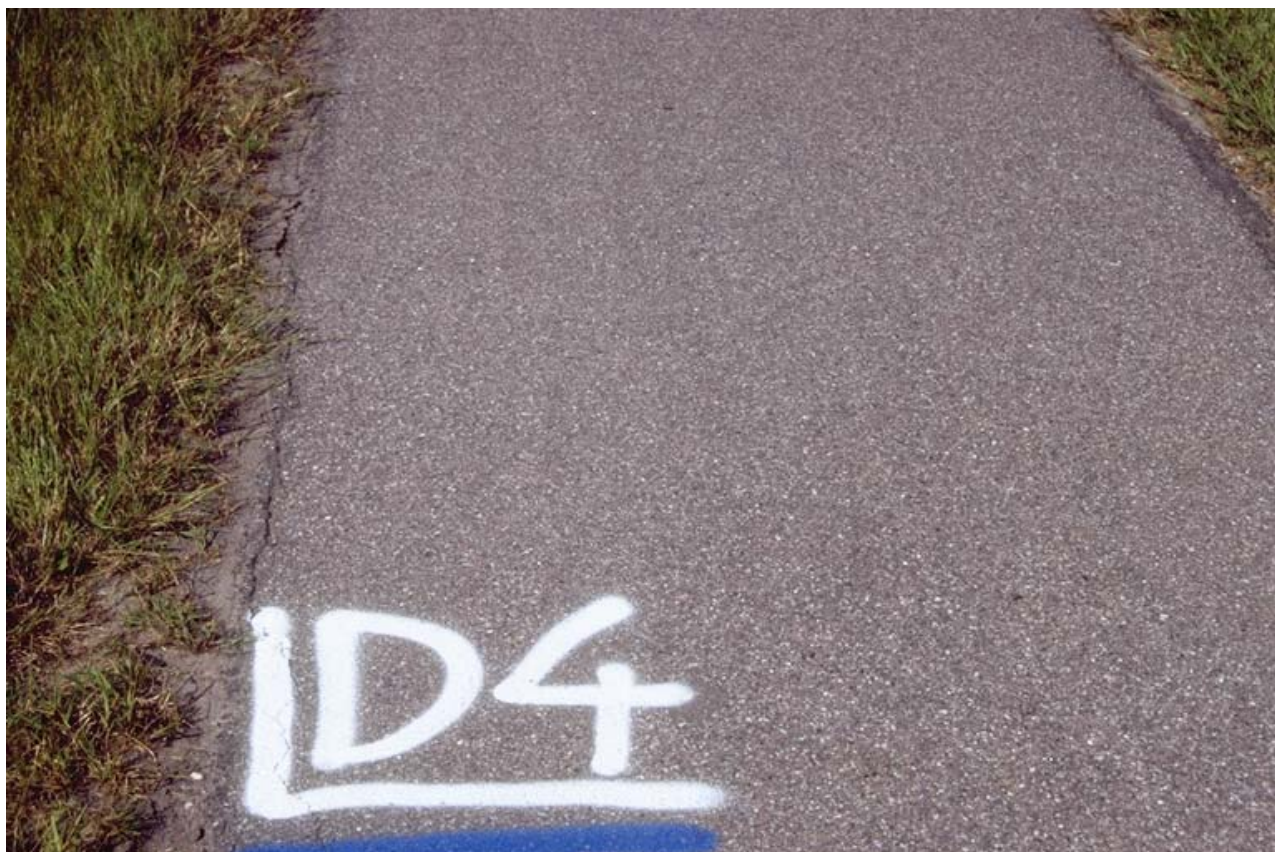
Figur 10. Billede fra 2. juni. Der har været udført én behandling med damp 4 uger før, hvilket bevirker, at der ses vis-sent græs, der p.g.a. genvækst er begyndt at blive grønt igen. Fejet parcel.

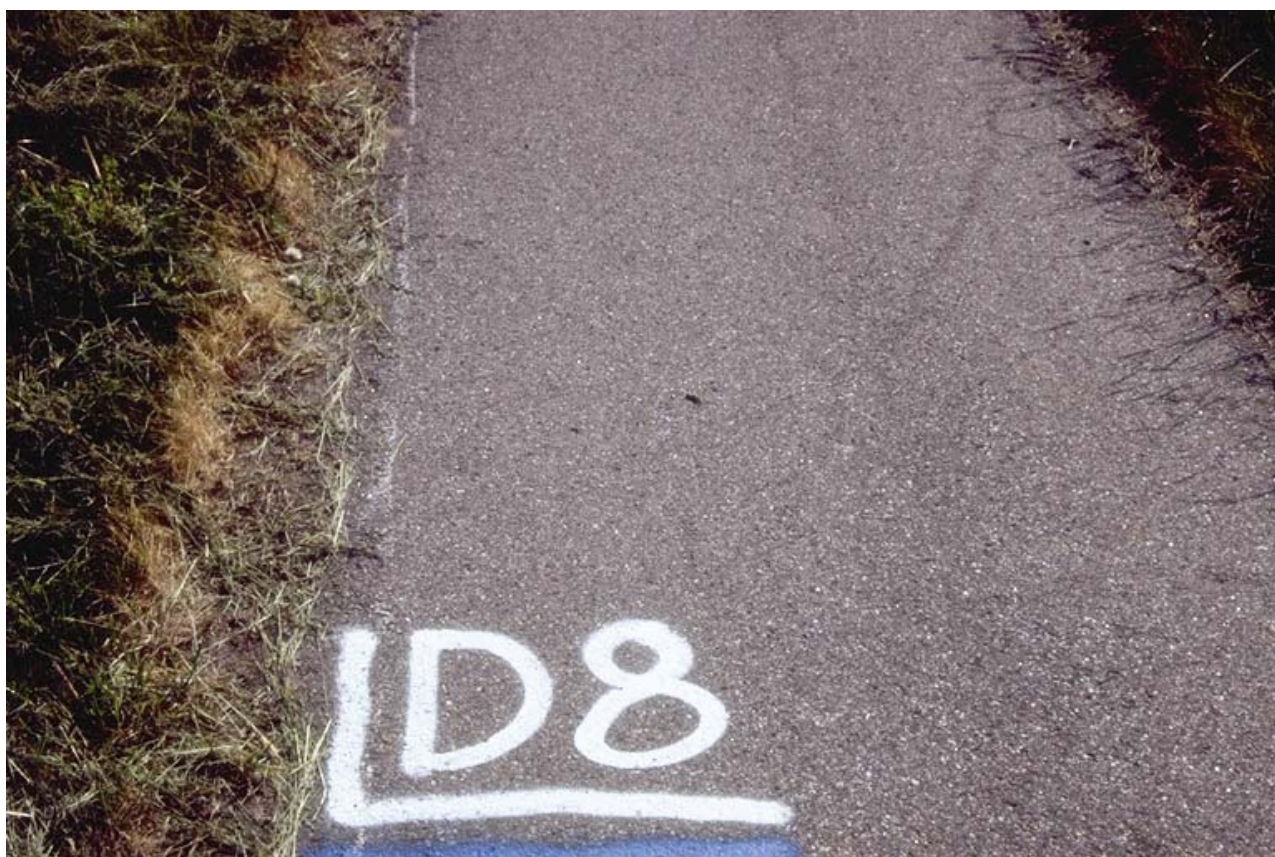
Figur 11. Billede fra 2. juni. Der har været udført tre behandlinger med damp. Den seneste 2 uger før, hvilket bevirker, at der ses vissent græs. Fejet parcel.

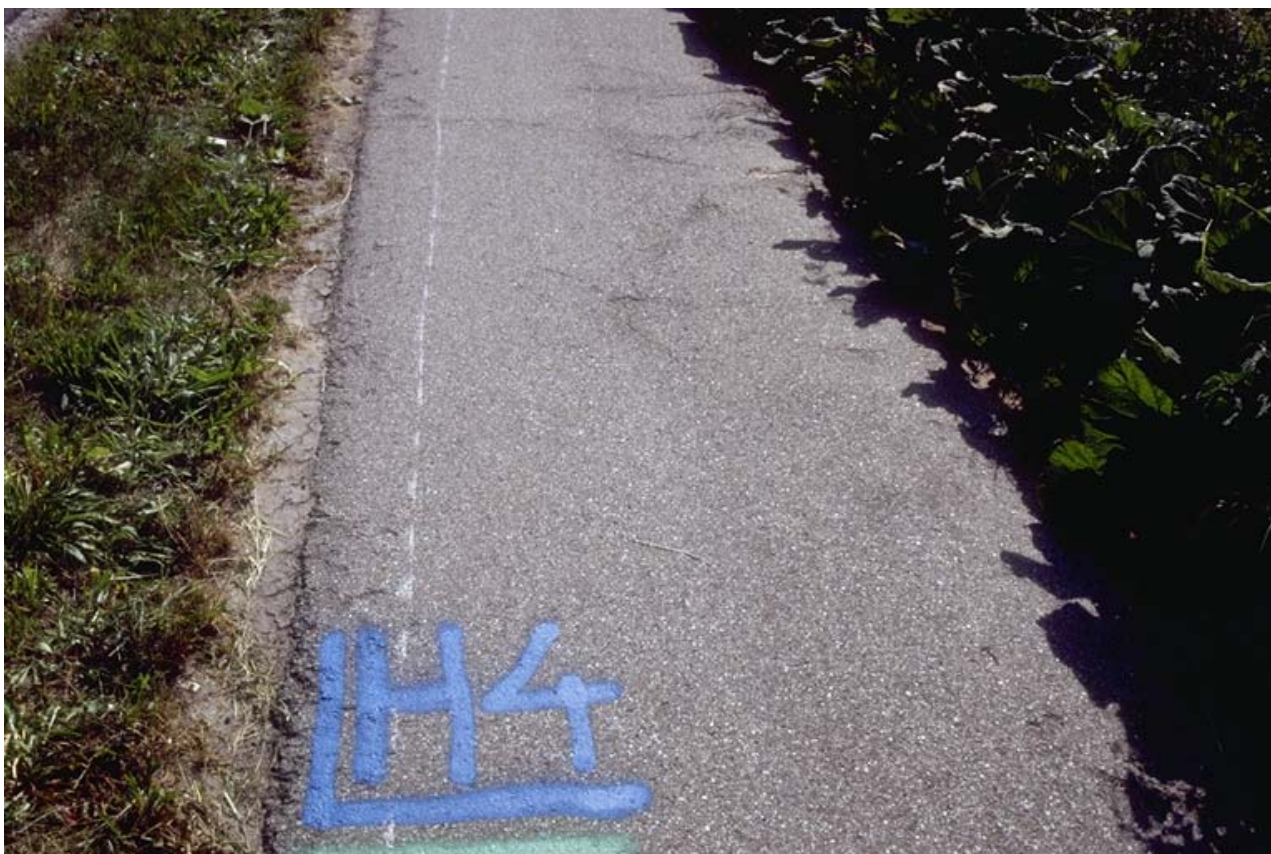
Figur 12. Billede fra 2. juni. Der har været udført én behandling med hedvand 4 uger forinden. Fejet parcel.

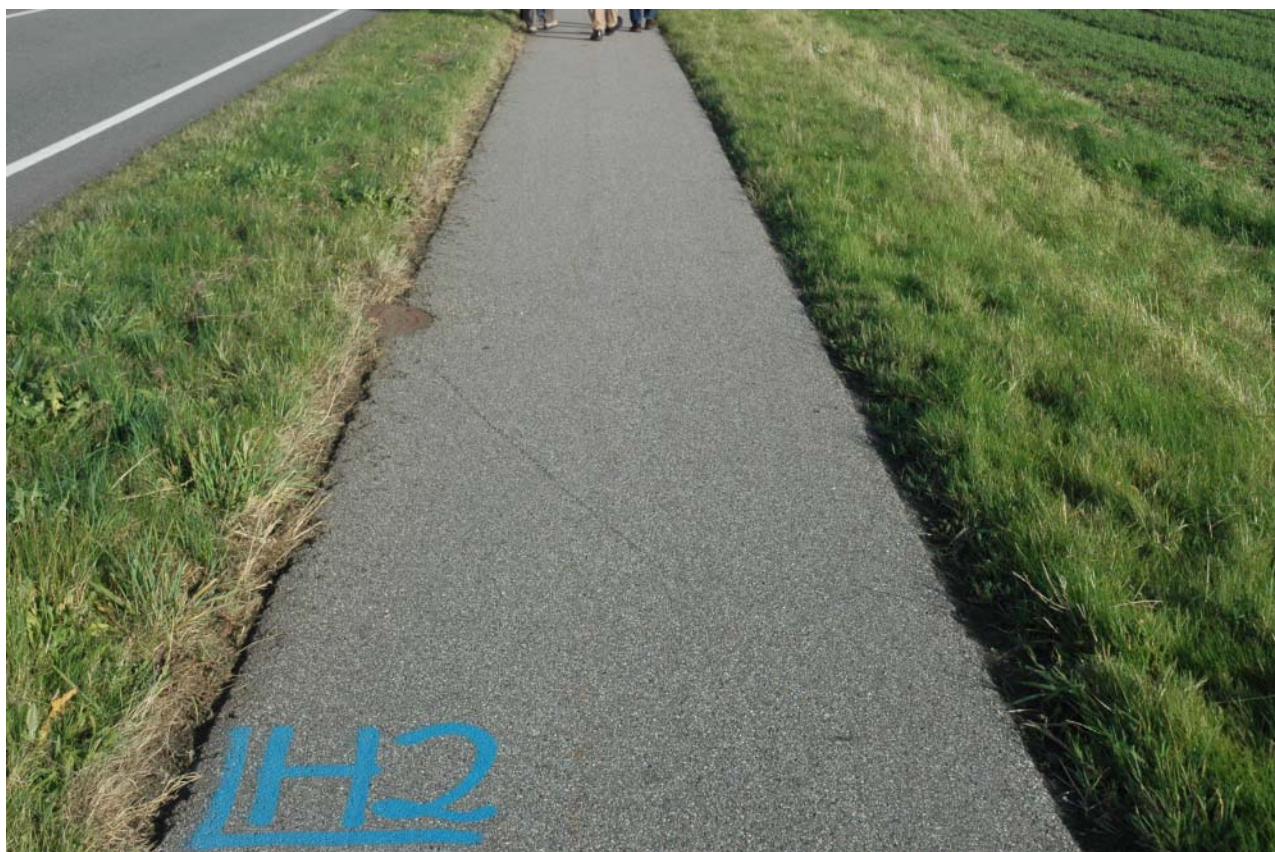
Figur 14. Billede fra 26. oktober af 2 hedvandsbehandlinger, 32 dage efter behandling. Kun behandlet i venstre side. Fejet parcel.

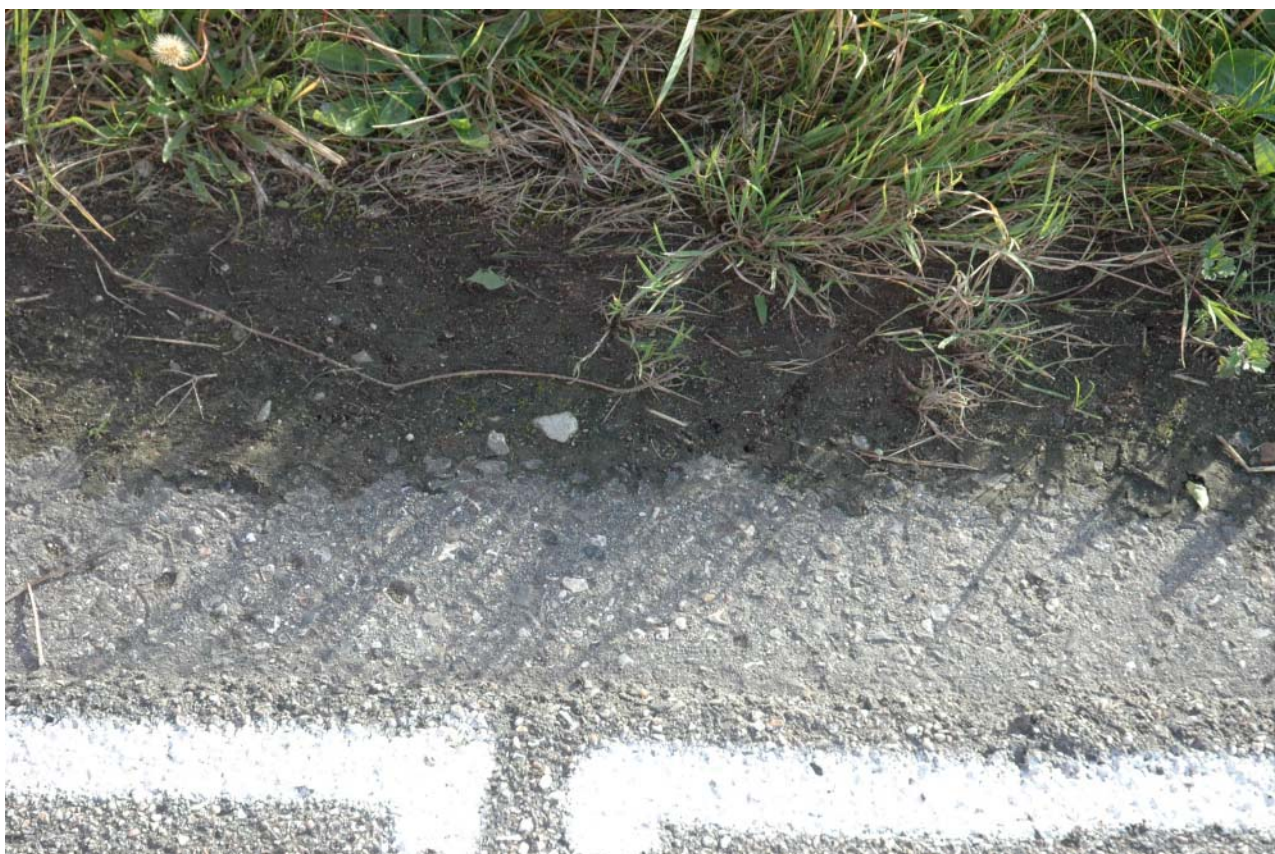
Figur 16. Billede fra 26. oktober af 8 dampbehandlinger til venstre og 6 dampbehandlinger til højre. Forskellen midt i billedet af vegetationen er et reelt billede af behandlingsforskellen. 13 dage efter behandling til venstre og 42 dage siden til højre. Fejet parcel.
